OTORAPOR

OTO EKSPERTİZ RAPORUDUR

PLAKA	41R7500		
ŞAŞI NO	WAUZZZ4F3BN012937		
MOTOR NO	CDY039007		
MARKA	Audi		
MODEL (CİNSİ)	Audi A6 3.0 TDI quattro		
ÜRETİM YILI (TARİHİ)	2011		
İlk Tescil Tarihi	10.01.2011	Tescil Tarihi	10.01.2011
ARAÇ YAKIT CİNSİ	Dizel		
VİTES TİPİ	Otomatik

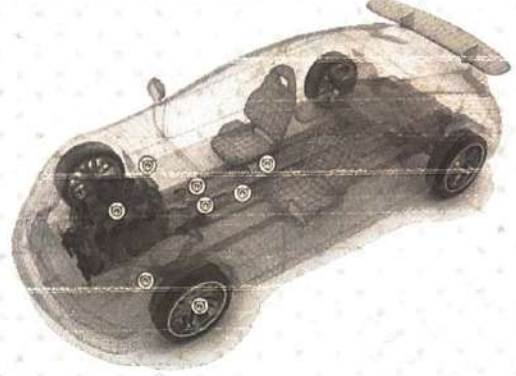
△ **1** Motor Beyin Elektroniklerinde Arıza Kaydı Var mı?

Var

○ **7** Gövde Elektronik Arızası Mevcut mu? Evet

○ **10** OBD Test Çıktısı Görseli OBD Test Çıktısı Görseli

"Servis Kontrolü Gereklidir." ya da "Acil Olarak Servis Bakımı Gereklidir." ibaresi bulunan araçların, servis bakımları yapılmadan trafiğe çıkması sakıncalıdır. Servis müdahalesi gerektiren problemlerden doğacak durumlardan Otorapor sorumlu değildir. "Chip tuning, ateşleme yazılımı, gaz tepkime artırıcı, şanzıman beyni update ve modifikasyonlar garantimiz dışındadır. Araç servis beyni güncellemesi almalıdır. Bu hususlar sorumluluğumuzda değildir. Ekspertiz hizmetimizde bu noktalar kontrol edilmelidir." Gövde Elektronik Arızası Mevcut mu? : Araçta arıza kayıtları mevcut ekte sunulmuştur servis kontrolü gerekmektedir
